Holbæk Kommune, Teknik og Miljø

Tilstandsrapport og status Søbjerg Vandværk

Maj 2010

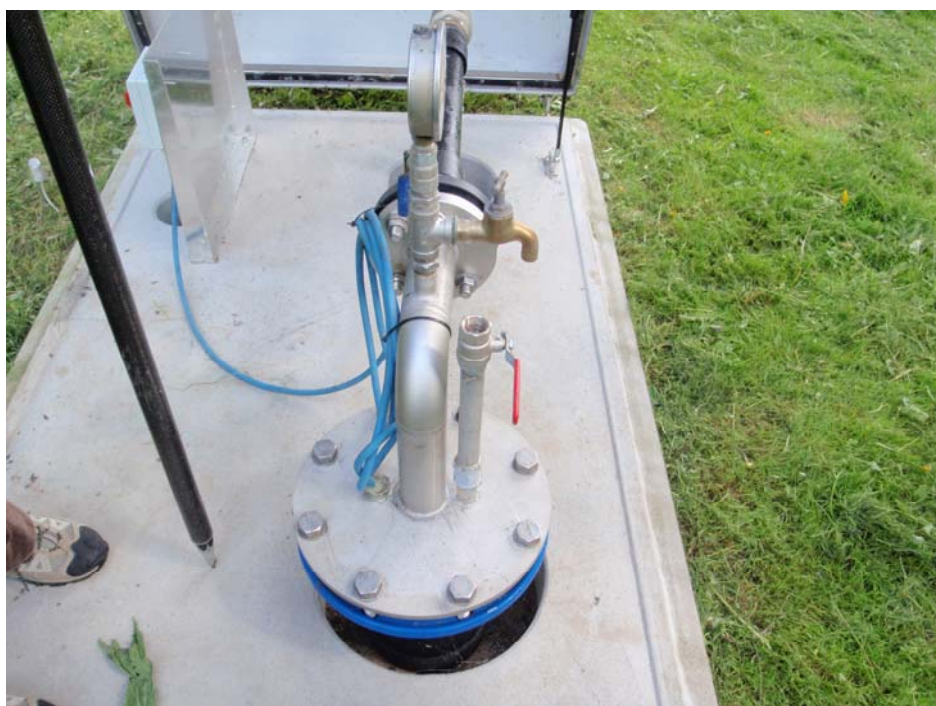
Boring DGU nr. 205.376

* Boring ligger i en afstand af ca. 8 m til mark med terrænfald fra mark mod boring

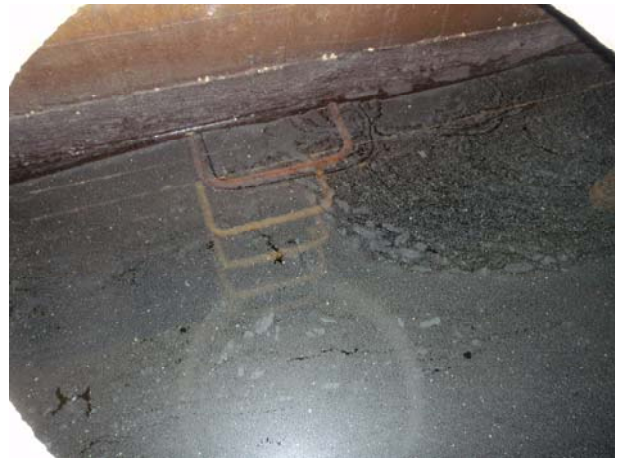
Rentvandstank - kalkudfældninger

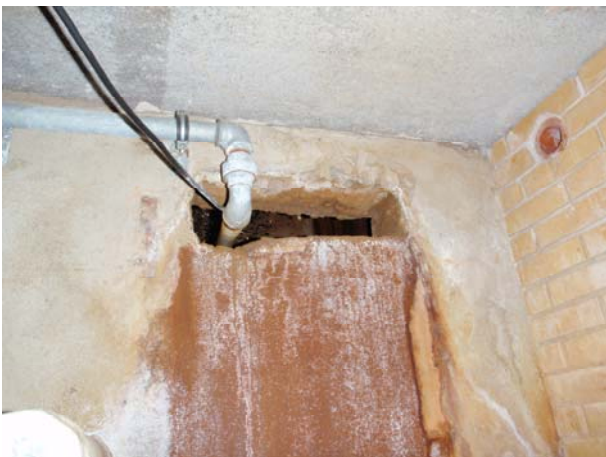
Vandværksbygning			
Bygnings nr.	1	Bygningsnavn	Vandværk
Klimaskærm type	Mursten	Klimaskærm tilstand	God, dog trænger murværk på iltningstårnet til reovering
Betonkonstruktions type	Elementer (loft)	Betonkonstruktions tilstand	God
Vinduer type	Ingen	Vinduer tilstand	-
Døre type	Jern og træ	Døre tilstand	God
Ventilation type	passiv	Ventilation tilstand	God
Affugtning type		Affugtning tilstand	
Bygnings nr.		Bygningsnavn	
Klimaskærm type		Klimaskærm tilstand	
Betonkonstruktions type		Betonkonstruktions tilstand	
Vinduer type		Vinduer tilstand	
Døre type		Døre tilstand	
Ventilation type		Ventilation tilstand	
Affugtning type		Affugtning tilstand

Åbning til iltningstårn

Vandværket samt installationer er i generel god stand dog trænger murværk på iltningstårnet til renovering.

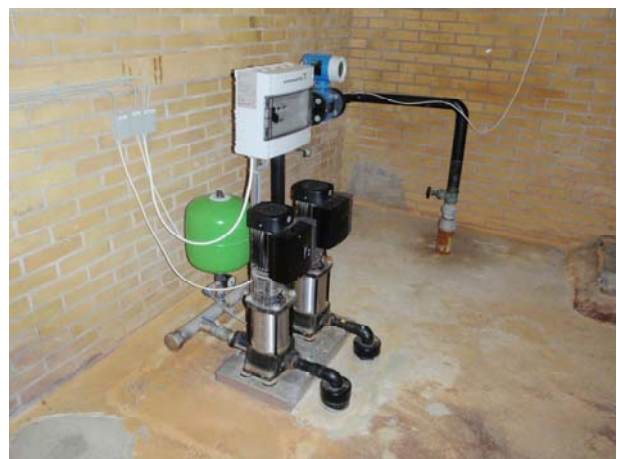
Udpumpningsanlæg			
Pumpetype	Pumpekapacitet (m³/t)	Afgangstryk (m.v.s.)	Pumpestyring
2 x CR5	11,6 (2 x 5,8)	40	VLT
